SERVICEBULLETIN

No. 31

Neue Primesetter Software Version 2.30.

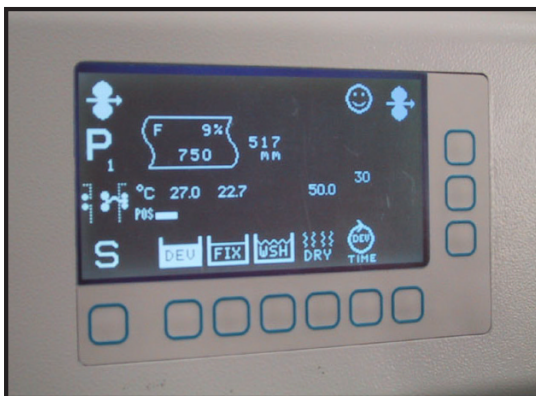
Bild 1

Gleichzeitig damit, dass der Film/die Polyesterplatte im Prozessor transportiert wird, werden Belichtungsdaten vom Primesetter Belichter über den Charakter des Mediums gesandt, d.h. Information über Typ des Materials, Länge, Breite und Beleuchtungsanteil (black clearance proportion). Die Auskünfte werden dafür verwendet, das Regenerieren zu berechnen, so dass Sie ein optimales Regenerieren erreichen können. Die Belichtungsdaten werden hiernach in dem aktiven Display gezeigt, siehe bitte Bild 1.

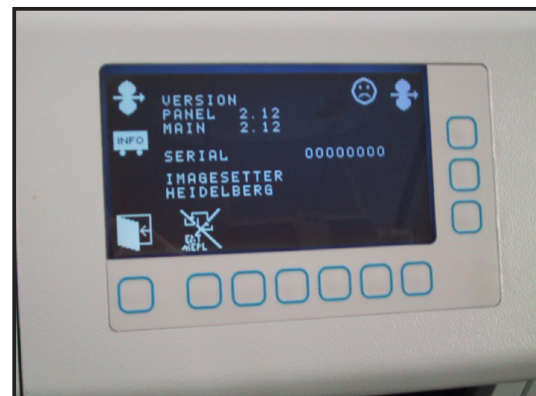
Bild 2

Falls Sie wünschen, mit normalem Regenerieren über den Einlaufsensor zu arbeiten, kann dies auf das Paneel des Prozessors unter dem Menü INFO eingestellt werden, siehe bitte Bild 2.
