BULLETIN TECHNIQUE

Date: 19 février 1999

Nouveau pignon 32 dents dans le rack séchage de toutes les développeuses GL

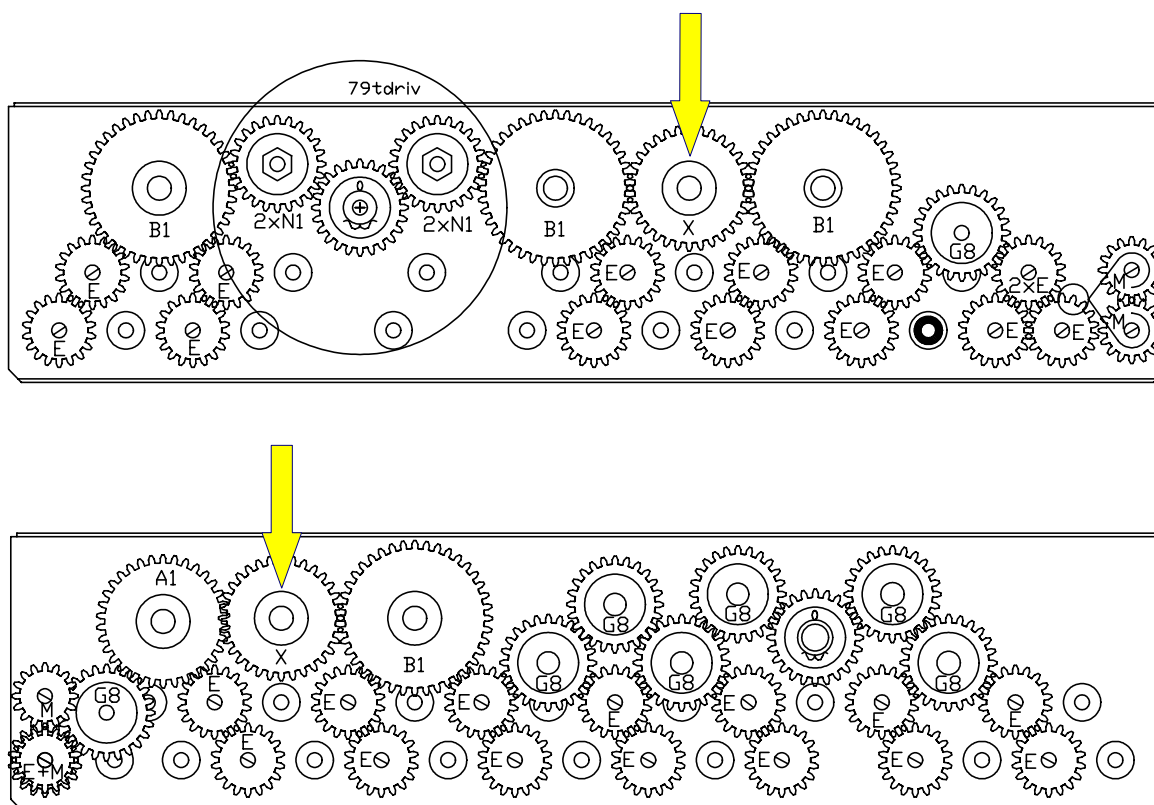
Il a été constaté que, dans certains cas, le rack séchage dans les développeuses GL était très tendu. Le problème vient du pignon "X" qui se dilate à cause de la chaleur.

Ce pignon se coince alors entre les pignons voisins, ce qui active le déclic d'engrenage.

Depuis le 1er décembre 1998, le pignon "X", no. 65993 (32-d W/10,2 W=9,6) a été remplacé par la référence **275155 (32-T>10,2W=17mm)**, qui ne se dilate pas à la chaleur.

Ce nouveau pignon peut être installé dans tous les racks séchage fabriqués avant le 1er décembre 1998.
