# SERVICE BULLETIN

Datum: Den 9 September 1998

## 1. Variation der Geschwindigkeit auf Prozessoren mit Mikroprozessorsteuerung.

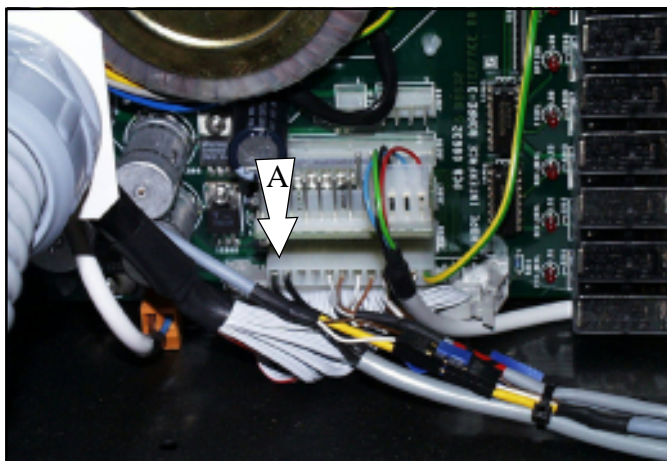
1. Wir haben in einzelnen Fällen Fehljustierung in dem Motorsteuerungskreislauf auf Prozessoren mit Mikroprozessorsteuerung festgestellt. Falls der Motor mit voller Geschwindigkeit anfährt, und falls es 10-30 Sekunden dauert, ehe die Geschwindigkeit zu der korrekt eingestellten Geschwindigkeit reguliert wird, ist der Prozessor falsch justiert. Dies ist darauf zurückzuführen, dass die Pulsbreite der Motorspannung zu hoch justiert ist. Um das Problem zu lösen, bitten wir Sie, die folgende Justierung vorzunehmen:

Das Bild zeigt die Relaisplatine, die hinten im Prozessor unter dem Empfangskorb montiert ist.

A) Die eine der schwarzen Leitungen zum Motor in dem gezeigten Stecker muss entfernt werden, um die Verbindung dazu abzuschalten. Seihe Fig. 1. Hiernach muss der Inputsensor des Prozessors aktiviert werden.
