SERVICE BULLETIN

Dato 28. august 1998

1. Hastighedsvariation på maskiner med microprocessorstyring

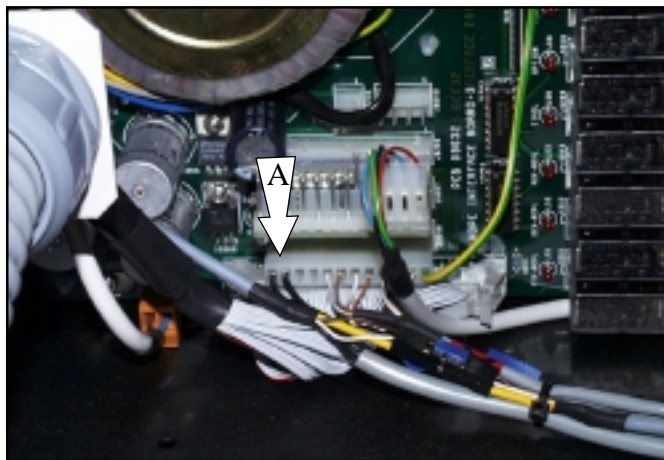
Fig. 1.

1. Der har i enkelte tilfælde været konstateret fejljustering i motorstyringskredsløbet på maskiner med microprocessorstyring. Fejlsymptomet er, at motoren starter op på fuld hastighed og det tager 10-30 sekunder før hastigheden reguleres til det valgte niveau. Dette skyldes, at dutycycle er justeret før højt. For at afhjælpe problemet, skal følgende justering foretages:

A) Den ene af de sorte ledninger til motoren afmonteres for at afbryde forbindelsen til denne. Se fig. 1. Herefter aktiveres maskinens input-sensor manuelt.
